BULLETIN Nr. 64

Juni 2011

# Die Nuklearkatastrophe von Fukushima

Dr. Arthur Ruh, dipl. Physiker ETH

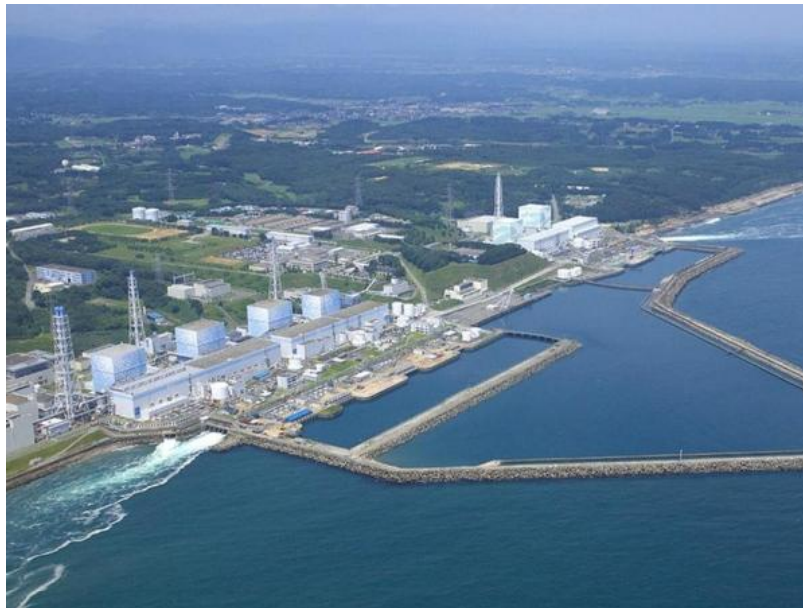
Das Kraftwerksgelände ist mit einer 5.7 m hohen Schutzmauer gegen Flutwellen geschützt. Die vier dicht nebeneinander stehenden Blöcke 1 bis 4 liegen 10 m über dem Meeresspiegel; die neueren Blöcke 5 und 6 dagegen 13 m.

Im Vordergrund sind die Reaktorblöcke 1 bis 4 und rechts davon die Reaktorblöcke 5 und 6
